## ЗАКЛЮЧЕНИЕ № [REDACTED]

По результатам исследования по адресу: [REDACTED]  
[REDACTED]

1. Определить причину протечки в квартире по адресу: [REDACTED]  
[REDACTED]

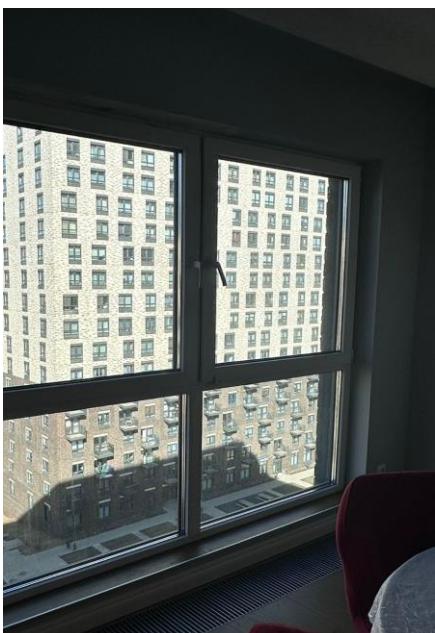
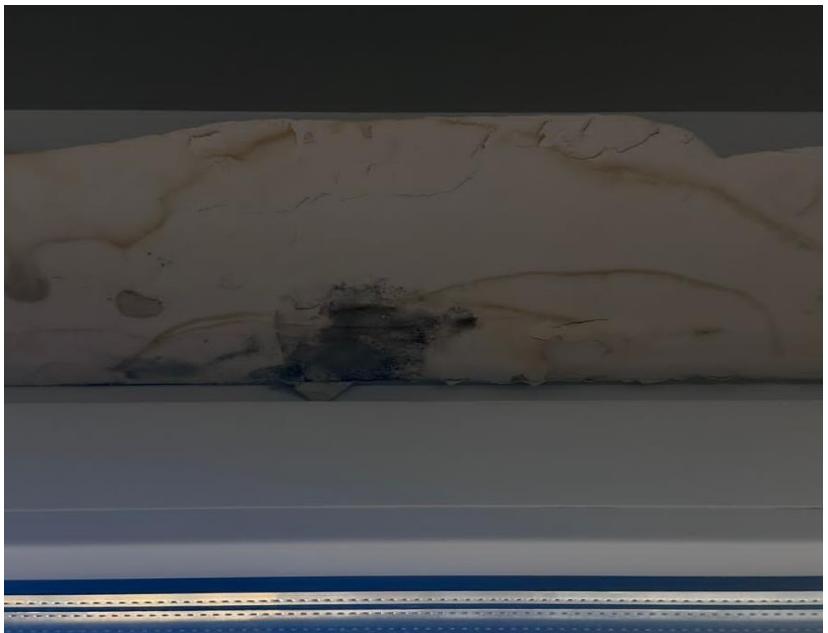
[REDACTED] В районе верхнего откоса оконного блока гостиной зафиксировано вздутие краски, растрескивание и отслоение шпилёвки, следы высолов. Для определения причины появления дефектов принято решение произвести вскрытие внутренней отделки фасадной стены. Проведены замеры влажности основания влагомером, по результатам замеров зафиксирована повышенная влажность стены над оконным блоком, а также верхней плиты перекрытия на у термовкладки слева над оконным проёмом. На поверхности основания стены зафиксированы следы высолов, локализованных в большей степени над оконным блоком. Данные следы характерны для воздействия влаги. Вместе с тем имеются тёмные пятна от намокания в левой части стены над оконным блоком в районе термовкладыша плиты перекрытия. Специалист обращает внимание, что следы высолов присутствуют с правой стороны над окном в районе термокладыша, однако увлажнение отсутствует, что говорит о том, что проникновение влаги в данной части имели место, однако определённый период времени протечки не происходят в данном месте. Расположение следов говорит о проникновении внешней влаги во внутренний контур квартиры через примыкание межэтажной плиты перекрытия и стены.

**Фото №№ 1, 2** Общий вид оконного блока. Дефекты на верхнем откосе

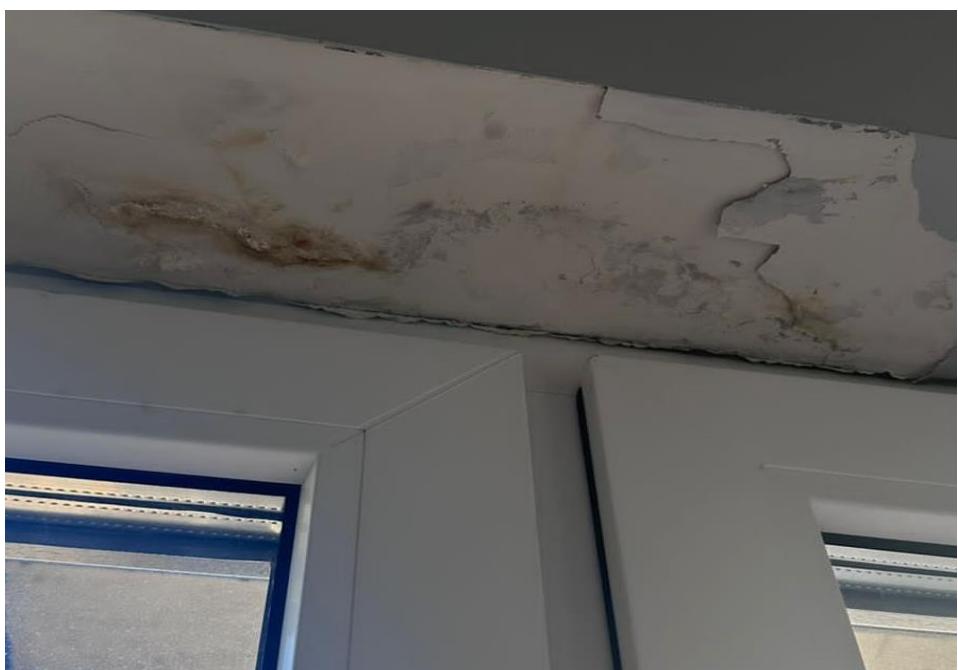
**Фото № 3** Дефекты на верхнем откосе

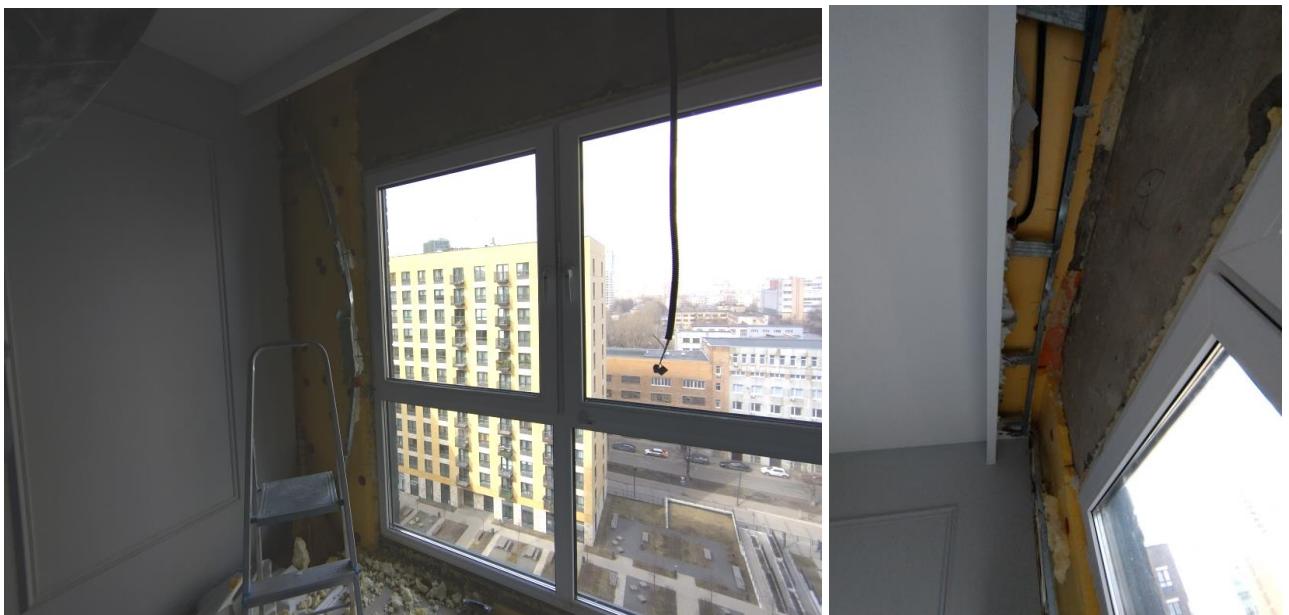
**Фото №№ 4, 5** Демонтаж отделки

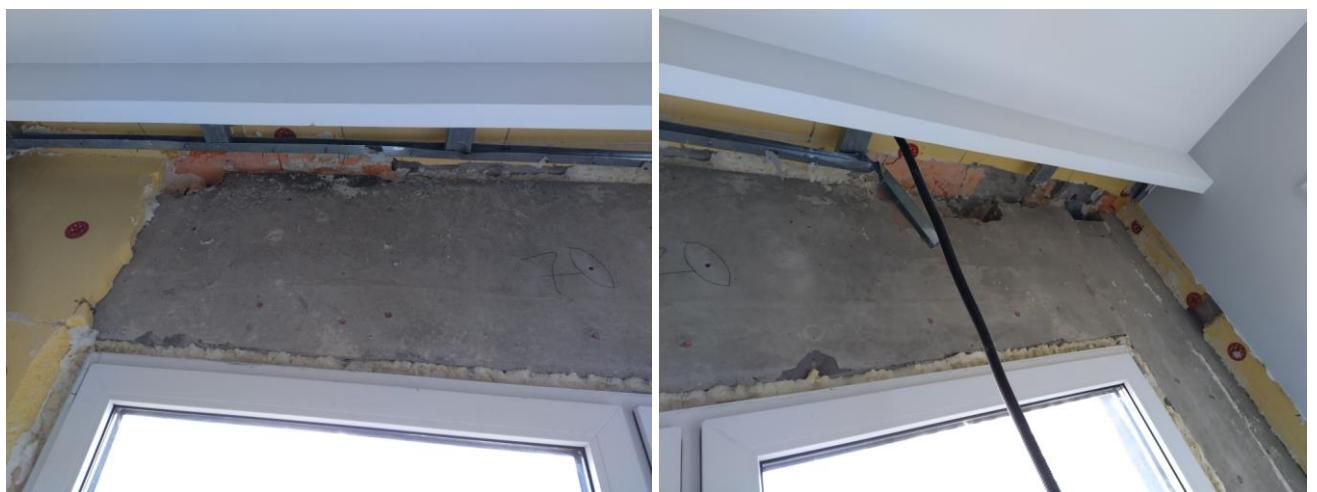
**Фото №№ 6, 7** Следы высолов над окном

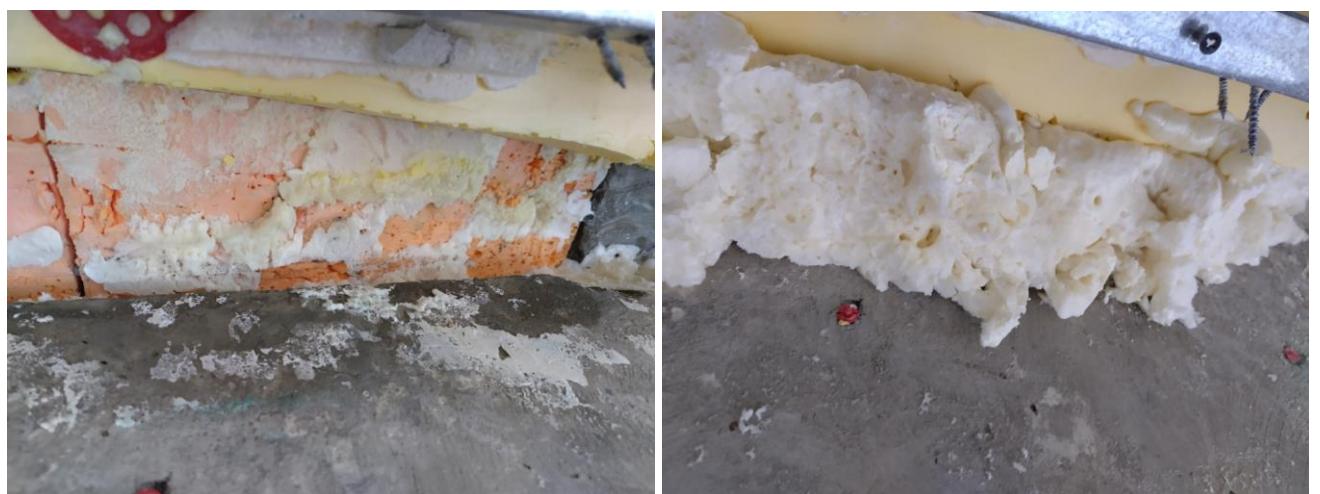
**Фото №№ 8, 9** Пятна от влаги. Следы высолов над окном

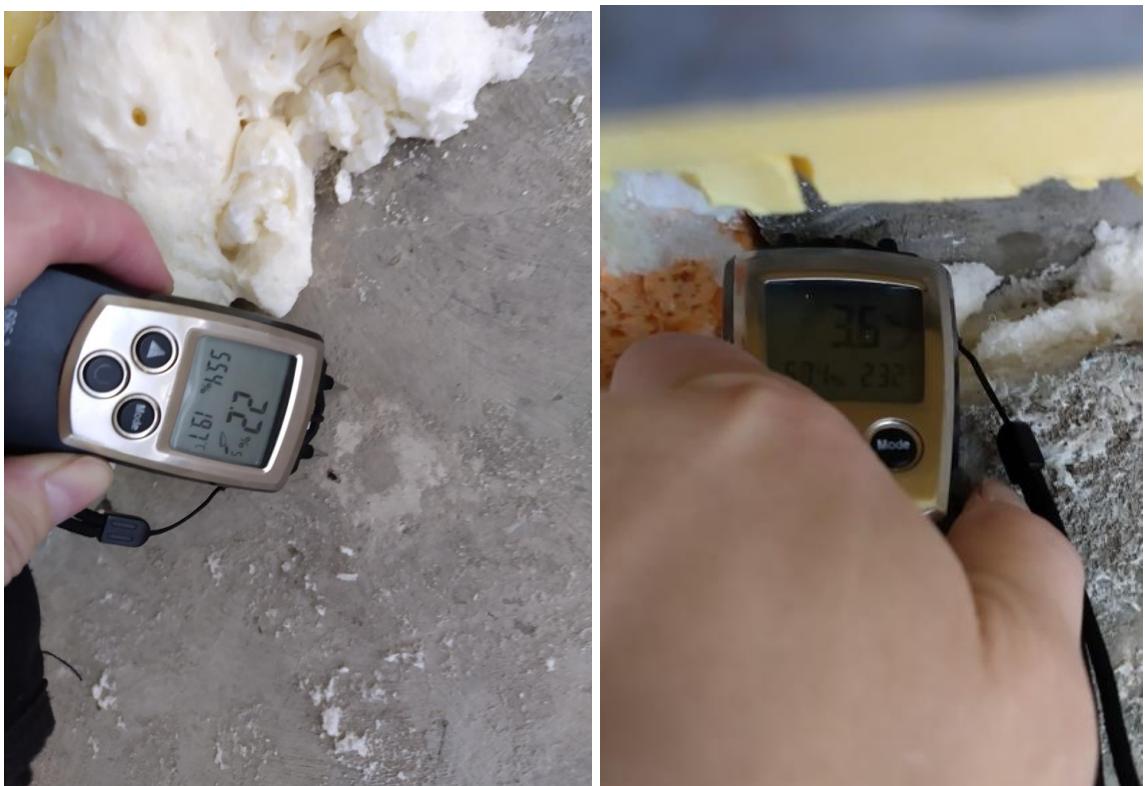
**Фото №№ 10, 11** Замеры влажности стены над окном и верхней плиты перекрытия

Специалист обращает внимание, что максимальное увлажнение стены зафиксировано в районе термовкладки перекрытия, что указывает, что местом проникновения влаги во внутренний контур квартиры происходит примыкание плиты перекрытия к фасадной стене в районе термовкладки. Также необходимо обратить внимание, что максимальные дефекты от влаги на откосе, а также стене зафиксированы напротив края вышерасположенного балкона. Вместе с тем, следы от старой протечки, имевшей место с правой стороны в районе термовкладки, располагаются напротив правого края балкона. Данный факт указывает, что увлажнению стены способствует вода, стекающая по торцам балкона на примыкании к фасадной стене. Проникновение во внутренний контур происходит ввиду некачественной герметизации узла примыкания. В соответствии с **Постановлением Госстроя РФ от 27 сентября 2003 г. N 170 "Об утверждении Правил и норм технической эксплуатации жилищного фонда"**:

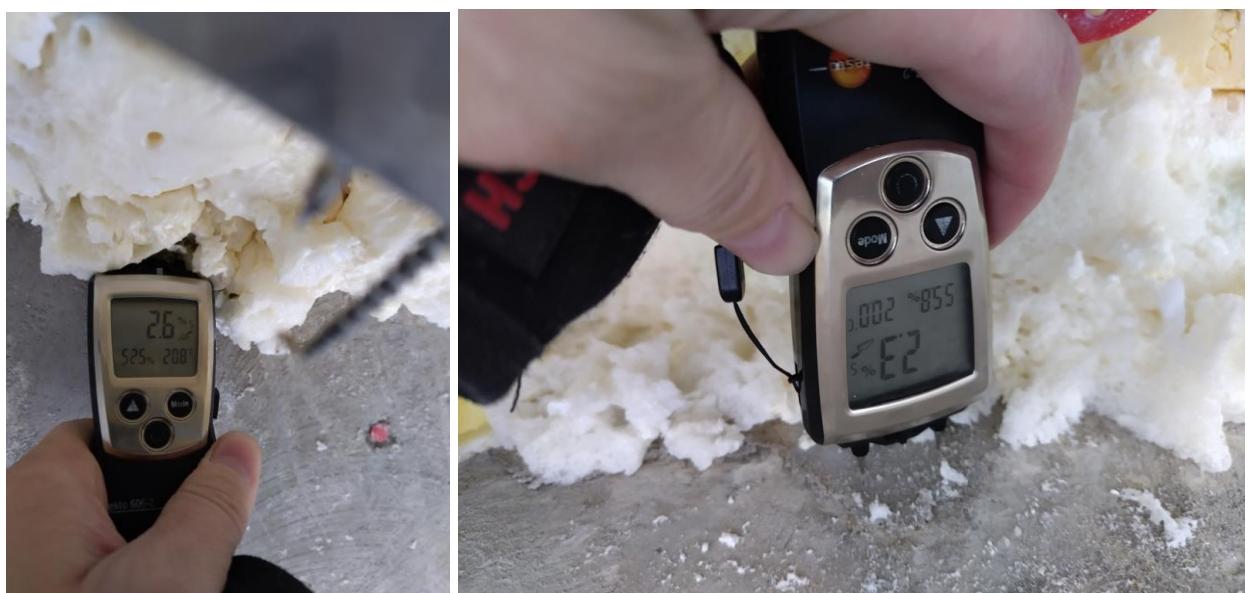
**Фото №№ 12, 13** Замеры влажности стены над окном

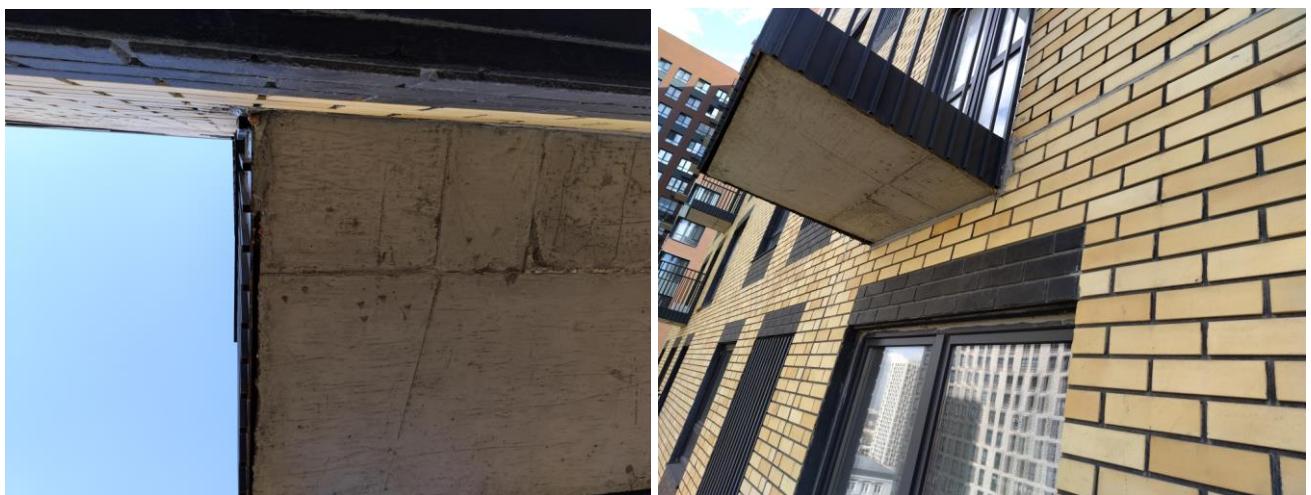
Специалист визуально ознакомился с конструктивной схемой здания. Верхнее железобетонное межэтажное перекрытие имеет выступающую от фасада балконную часть. Балкон располагается над оконным проёмом квартиры [REDACTED], где выявлены дефекты от протечек. С внешней стороны по периметру примыкания балкона к стене просматривается слой герметика, что говорит о проводившихся ремонтных работах по устранению протечек.

**Фото №№ 14, 15** Балкон над оконным проёмом

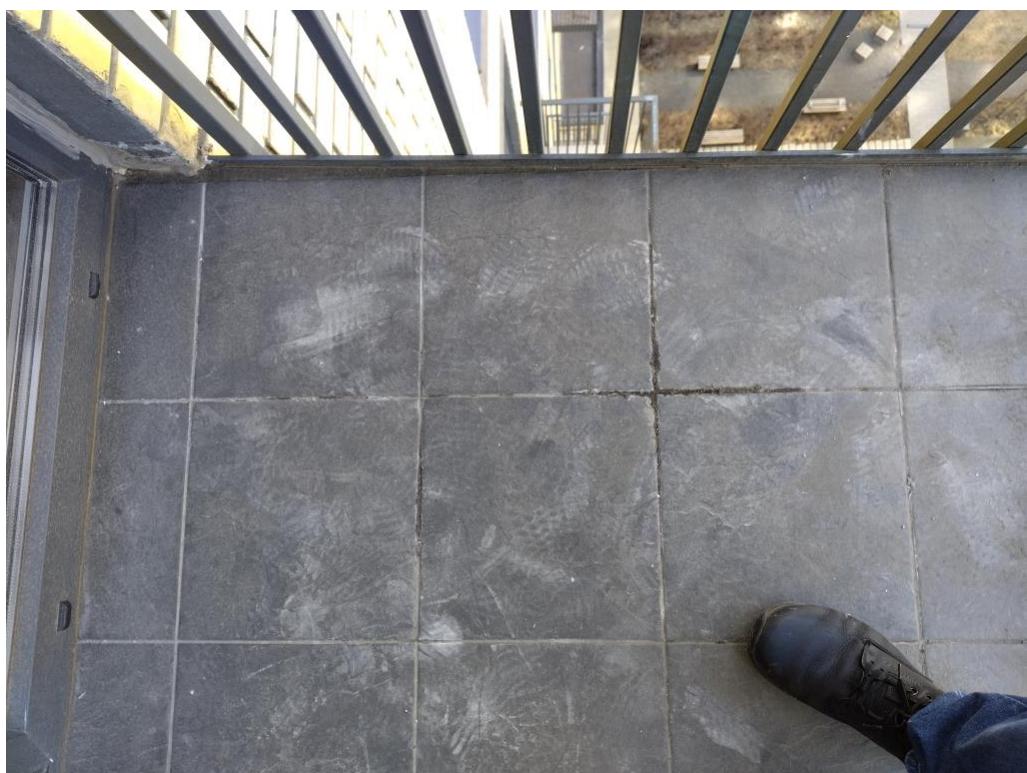
Так как доступ на балкон вышерасположенной квартиры не предоставлен, типовое конструктивное устройство балконов данного многоквартирного дома рассмотрено на примере балкона кухни исследуемой квартиры. Напольное покрытие балкона – плитка с уклоном от фасада. Водосток неорганизованный, желобы, воронки отсутствуют. Фактически сток осадков осуществляется по торцам балконной плиты вниз. На торцах балконной плиты закреплён металлический лист, образующий «бортик» по периметру балкона. Специалист указывает, что данные «бортники» могут способствовать скоплению воды на балконе. Специалист обращает внимание, что в конструкции балкона, к которому обеспечен доступ кухни, имеются зазоры между торцевым металлическим листом и стеной здания.

**Фото № 16** Балкон кухни исследуемой квартиры

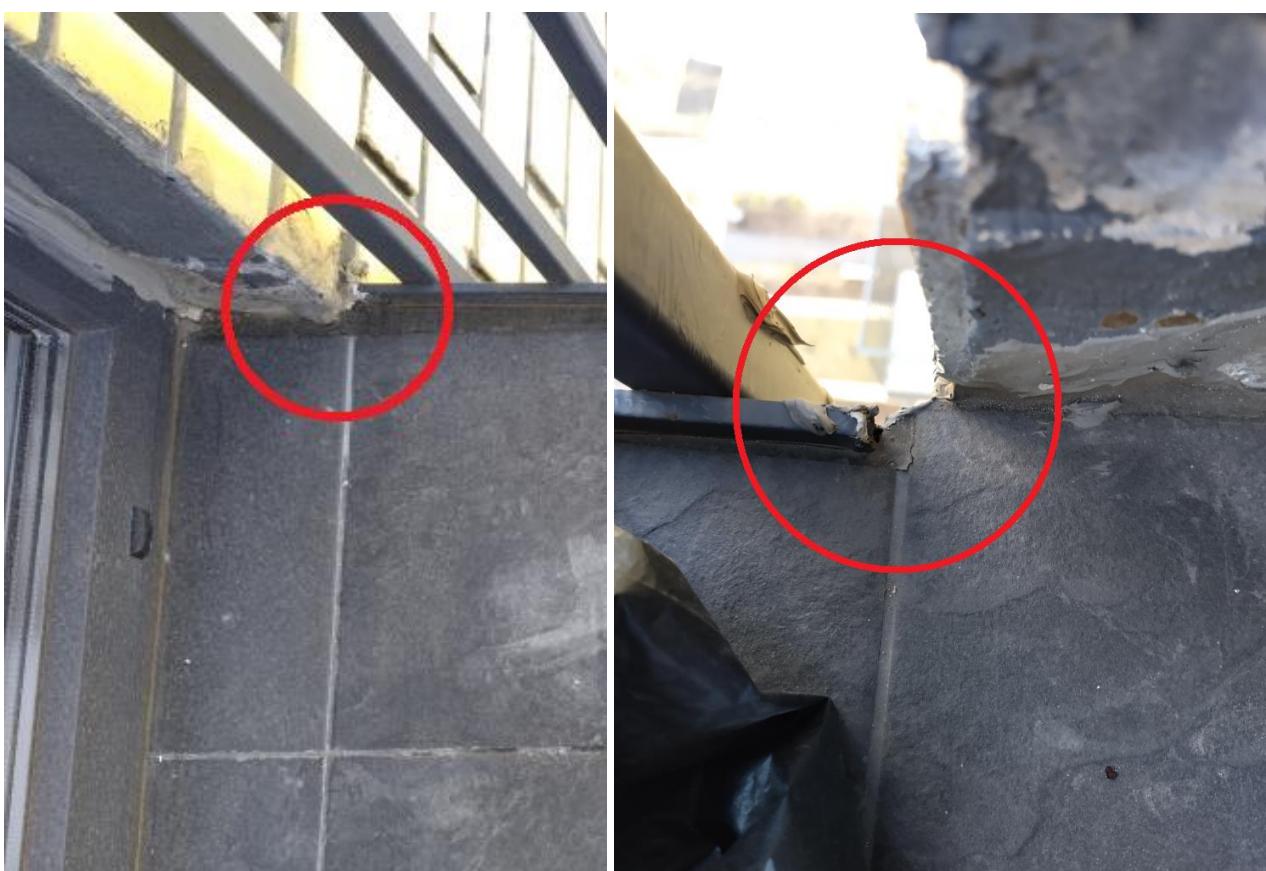
**Фото №№ 17, 18** Балкон исследуемой квартиры. Зазоры между листом и стеной

При обильных осадках может происходить стекание воды через аналогичные зазоры на балконе вышерасположенной квартиры. Рассматривая причины проникновения влаги в контур многоквартирного дома в помещении квартиры [REDACTED], специалист указывает, что проникновение происходит на примыкании межэтажной плиты перекрытия и фасадной стены, а именно в месте термовкладки перекрытия. Термовкладка – это теплоизоляционный элемент плиты перекрытия, который монтируется, как правило, в плоскости фасадной стены для предотвращения промерзания перекрытия в контуре дома.
