ЗАКЛЮЧЕНИЕ № [REDACTED]

По результатам проведенного исследования по адресу: [REDACTED]
[REDACTED]

Исполнитель: ООО «БиХоум»

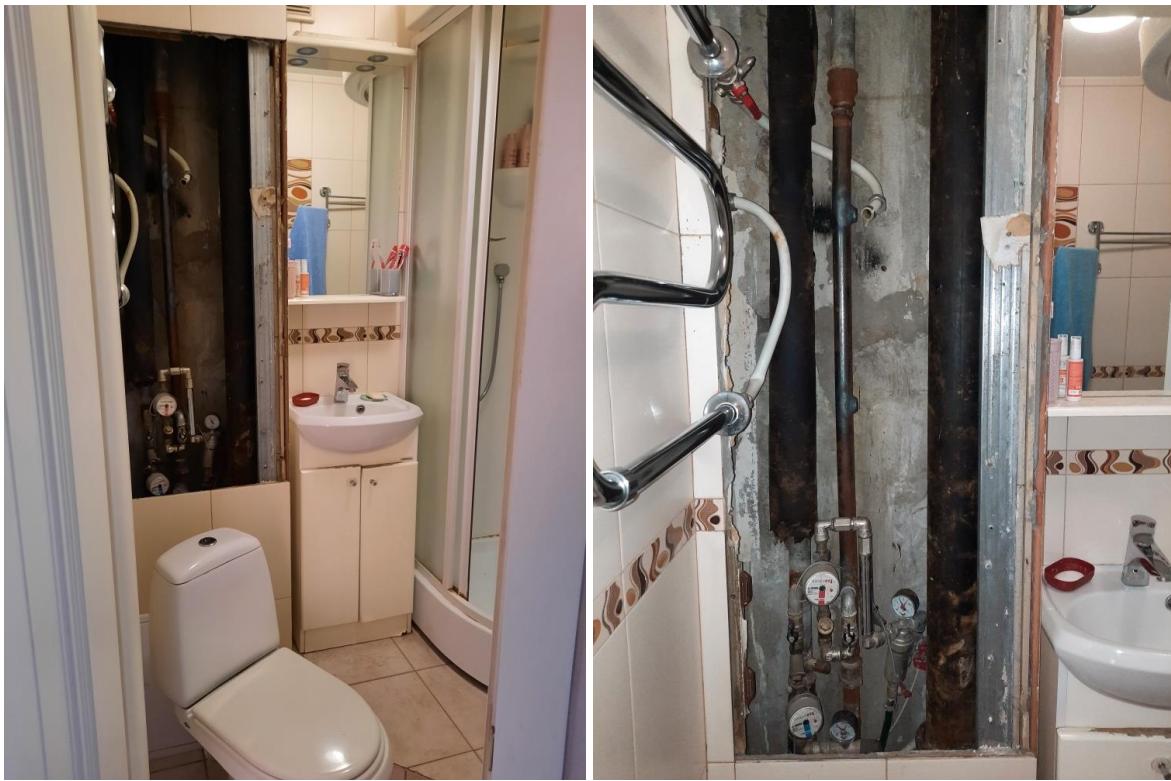
Объектом исследования являются трубопроводы, расположенные в санузле. Проведён осмотр сантехнического шкафа, где располагаются общедомовые стояки горячего водоснабжения (ГВС), холодного водоснабжения (ХВС), канализационный стояк.

Фото №№ 1, 2 Общий вид санузла. Сантехнический шкаф с общедомовыми стояками

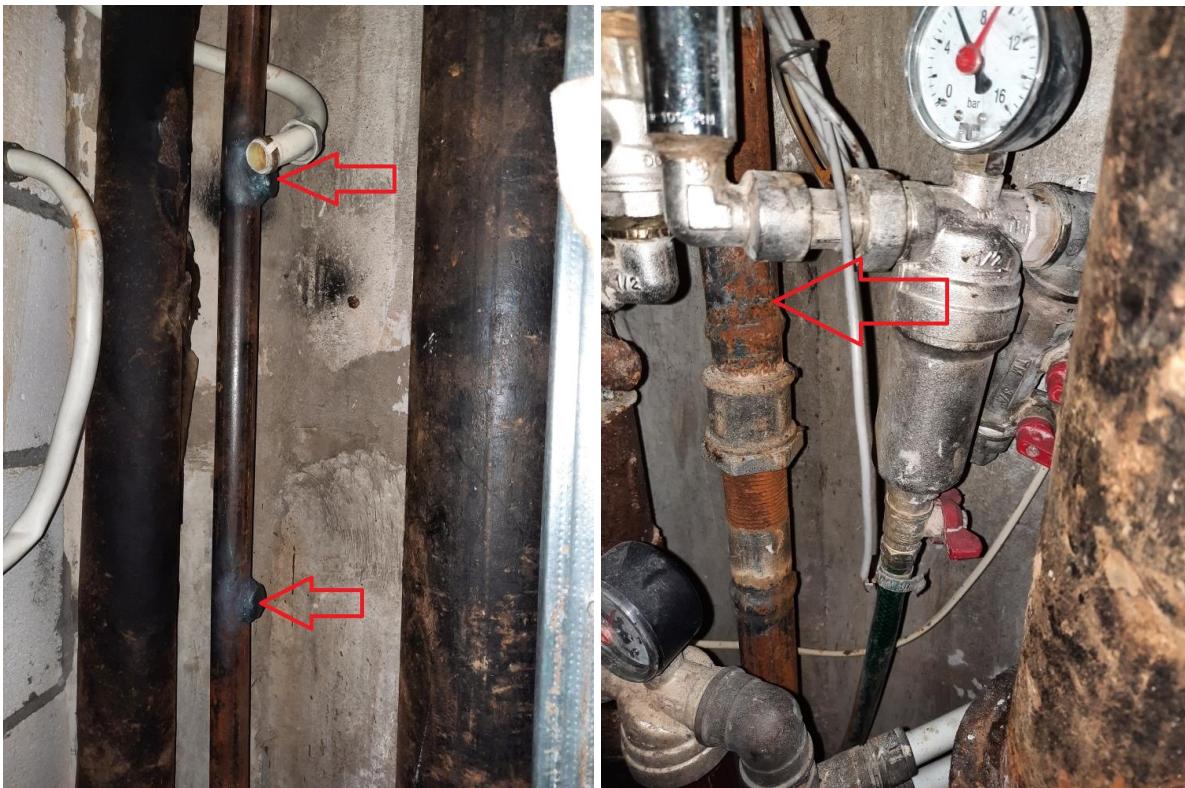
На стояке ГВС имеется два заглущенных отвода. Имеющиеся наплывы свидетельствуют о применении сварки для закупоривания ответвлений. Сопоставляя расположение полотенцесушителя с двумя не подключёнными металлополимерными подводами, сделан вывод, что заглущенные ответвления предназначались для циркуляции горячей воды по трубе полотенцесушителя. Данные следы монтажных работ свидетельствуют об аварийной ситуации на трубопроводе, которая потребовала проведения восстановления. Специалист обращает внимание, что общедомовой стояк ГВС на уровне данной квартиры состоит из труб различного диаметра. На уровне расположения отводов ствол стояка выполнен из дюймовой трубы. Над отводами имеется соединительный узел на трубу большего диаметра. Также специалист обращает внимание на множественные следы поверхностной коррозии на стволе стояка ГВС. Необходимо обратить внимание, что поток воды по общедомовому стояку не отсекается запорной арматурой, поэтому какие либо работы или переустройство общедомового стояка не могли производиться самостоятельно собственником квартиры. Проведение сварочных работ на не отсекаемых запирающей арматурой трубопроводах ввиду их работы под постоянным давлением требует перекрытия общедомовых стояков. Доступ к техническим помещениям, где производится перекрытие общедомовых стояков имеется только у обслуживающей организации. Соответственно самостоятельно, силами собственников квартиры перекрытие стояка ГВС и проведение каких либо работ на стояке производиться не могли.

Фото №№ 3, 4 Заглушенные отводы. Коррозия на стояке ГВС

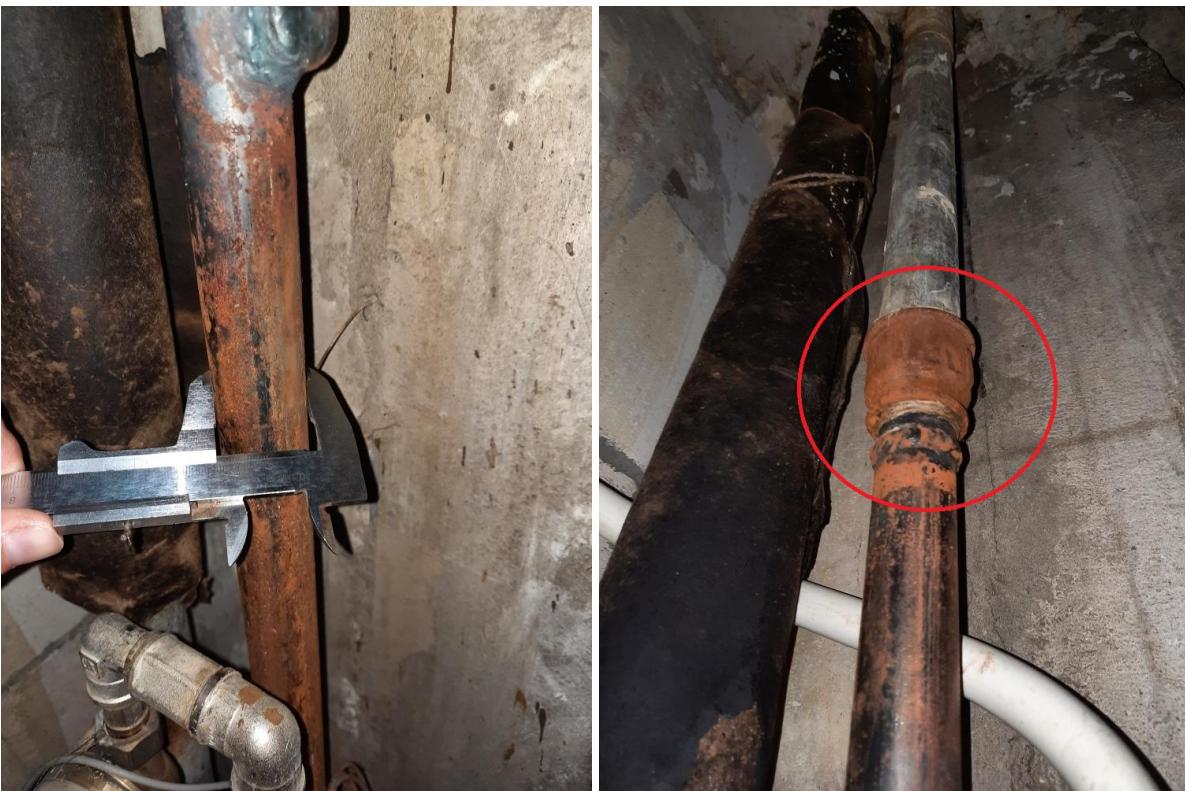
Фото №№ 5, 6 Следы коррозии на стояке ГВС. Место перехода диаметра стояка

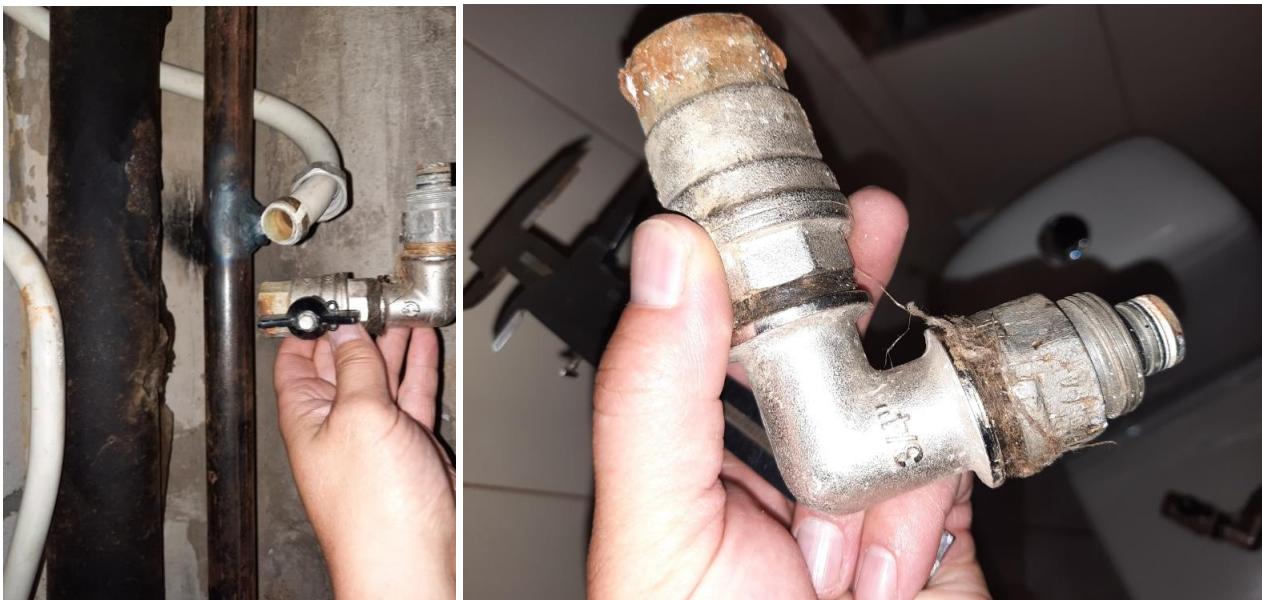
Для исследования предоставлено два аналогичных фрагмента трубопровода, каждый из которых представляет собой последовательность из смонтированных друг с другом шарового крана, угловой муфты, и соединительной муфты на

металлополимерную трубу. Данные фрагменты функционировали на ответвлениях от общедомового стояка ГВС на полотенцесушитель.

Фото №№ 7, 8 Фрагменты трубопроводов

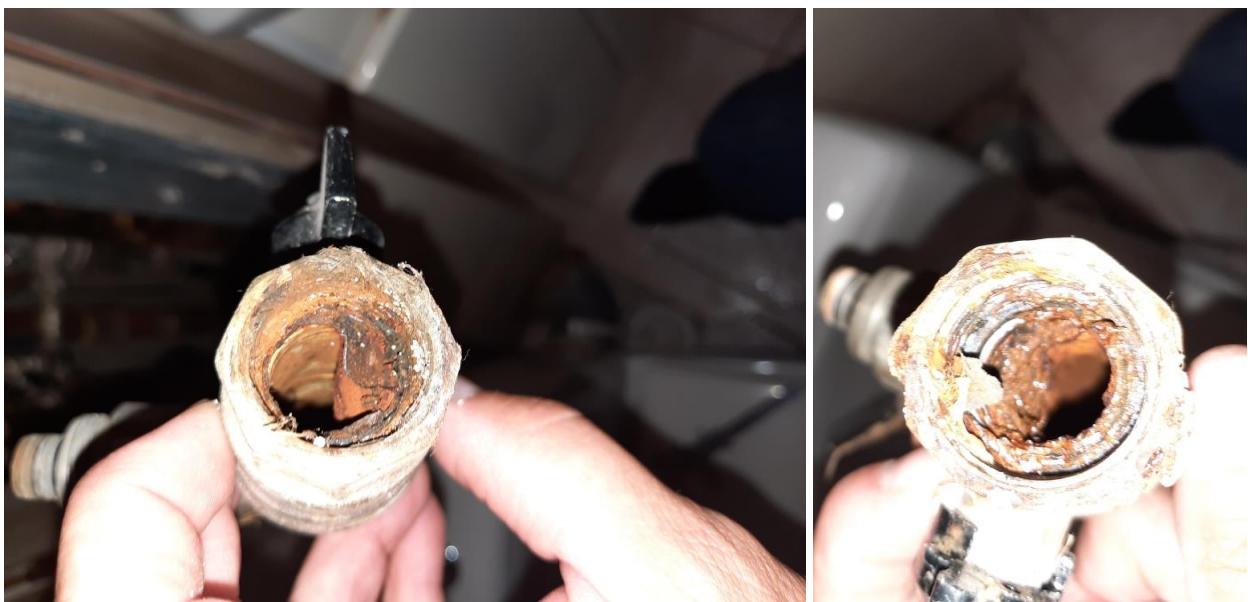
При осмотре запорной арматуры, функционировавшей на ответвлениях, зафиксированы следы тёмно-бурового цвета с зернистой структурой на корпусе и на внутренней части корпуса с резьбой со стороны соединения к ответвлению общедомового стояка. Имеющиеся следы свидетельствуют о процессе коррозии. Специалист обращает внимание на большую интенсивность коррозии на внутренней резьбовой части корпуса шарового крана, а также наличие элементов представляющих собой коррозированный металл. Данные коррозированные элементы могут являться фрагментами резьбового сгона ответвления общедомового стояка.

Фото №№ 9, 10 Фрагменты трубопроводов

На основании осмотра трубопроводов специалист делает вывод, что протечка произошла на одном из ответвлений от общедомового стояка на полотенцесушитель до запорной арматуры. Данный вывод подтверждается фактом, что в случае прорыва после кранов, для остановки потолка воды было бы достаточно перекрыть запорную арматуру. Также специалист обращает внимание, что следы протечек в сочленяемых местах предоставленных фрагментов трубопроводов отсутствуют.

Сопоставляя имеющиеся следы корозированного металла в корпусе шаровых кранов, специалист приходит к выводу о коррозии ответвлений на полотенцесушитель общедомового стояка в резьбовой части, где были установлены краны. Наличие фрагментов во внутренней части корпуса крана, свидетельствует о разркшении соединительной резьбовой части ответвления.

Таким образом, залив в квартире по адресу **██████████**, произошёл по причине разрушения ответвлений общедомового стояка ГВС на полотенцесушитель до первой запорной арматуры, вследствие коррозии, образовавшийся на резьбовой части ответвлений от общедомового стояка в месте соединения с шаровым краном. Общедомовой стояк, ответвление стояка и 1-й запирающий кран находятся в зоне ответственности управляющей организации, согласно *п. 5 главы I Постановления Правительства РФ от 13 августа 2006г. № 491:*
