## ЗАКЛЮЧЕНИЕ № [REDACTED]

По результатам исследования по адресу: [REDACTED]  
[REDACTED]

1. Определить причину протечки в квартире по адресу: [REDACTED]  
[REDACTED]

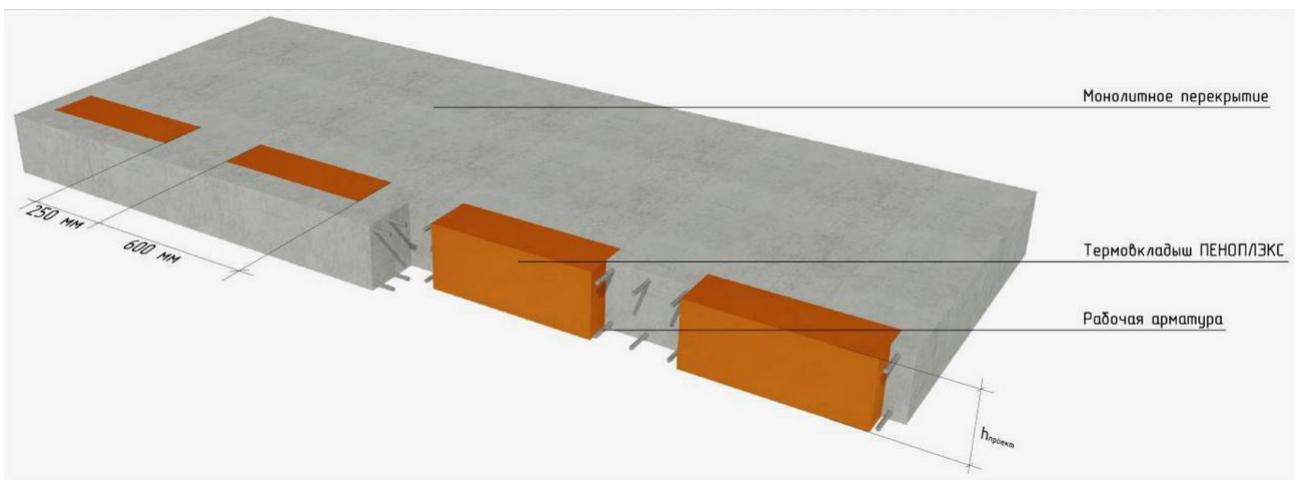
Рис. 1 Изображение из открытых источников

При обильных осадках может происходить стекание воды через аналогичные зазоры на балконе вышерасположенной квартиры. Рассматривая причины проникновения влаги в контур многоквартирного дома в помещении квартиры [REDACTED], специалист указывает, что проникновение происходит на примыкании межэтажной плиты перекрытия и фасадной стены, а именно в месте термовкладки перекрытия. Термовкладка – это теплоизоляционный элемент плиты перекрытия, который монтируется, как правило, в плоскости фасадной стены для предотвращения промерзания перекрытия в контуре дома.

Специалист обращает внимание, что максимальное увлажнение стены зафиксировано в районе термовкладки перекрытия, что указывает, что местом проникновения влаги во внутренний контур квартиры происходит примыкание плиты перекрытия к фасадной стене в районе термовкладки. Также необходимо обратить внимание, что максимальные дефекты от влаги на откосе, а также стене зафиксированы напротив края вышерасположенного балкона. Вместе с тем, следы от старой протечки, имевшей место с правой стороны в районе термовкладки, располагаются напротив правого края балкона. Данный факт указывает, что увлажнению стены способствует вода, стекающая по торцам балкона на примыкании к фасадной стене. Проникновение во внутренний контур происходит ввиду некачественной герметизации узла примыкания. В соответствии с **Постановлением Госстроя РФ от 27 сентября 2003 г. N 170 "Об утверждении Правил и норм технической эксплуатации жилищного фонда"**:
